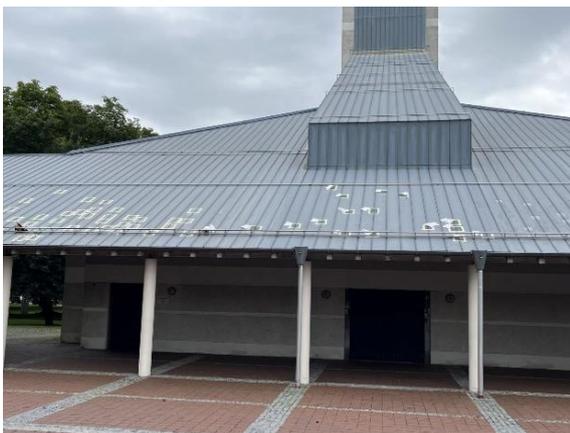
Dachflächen:

Wer sich schon einmal die Dachflächen von St. Katharina v. Siena ansah, hat festgestellt, dass diese wie ein Flickenteppich aussehen. Es lässt sich die Ursache für die Weißrostbildung wie folgt erklären: Niederschlagswasser gelangte an die Unterseite der Dachhaut der Titanzinkbleche. In Kombination mit einer vermutlich fehlenden oder defekten Trennlage (mit Drainagefunktion) kann die gestaute Feuchtigkeit nicht schnell genug abtransportiert werden. So kommt es auf der Unterseite des Blechs zur Reaktion von Zink mit Luftsauerstoff in Anwesenheit von Feuchtigkeit zur Bildung des Zinkhydroxids (Weißrost). Solange ein ständiges Feuchtigkeitsangebot vorhanden ist, setzt sich dieser Korrosionsvorgang schleichend von der Blechunterseite in Richtung Blechoberseite fort, bis es irgendwann zu Durchbrüchen/Löchern kommt.

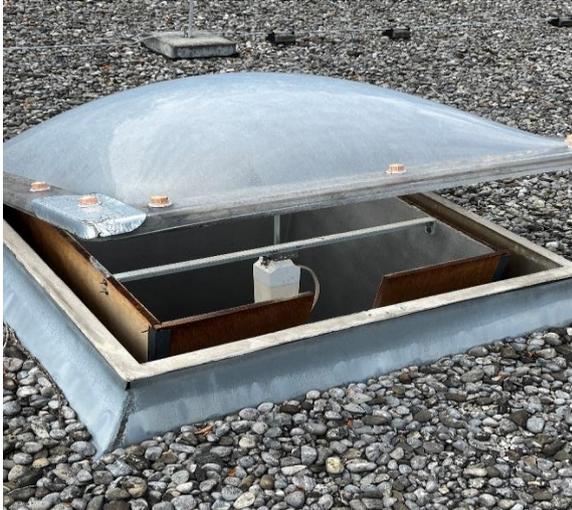
Glaskuppel mit Zinkblecheinfassung auf dem Pfarrsaal:

Die Glaskuppel diente, in der Zeit, als der Pfarrsaal noch Kirche war, zum Belüften der kleinen Marienkapelle (heutige Küche und ehemaliger Kühlraum). Der Pfarrsaal wurde 1973 fertiggestellt. So alt ist auch die Glaskuppel mit der Zinkblecheinfassung. Beide Materialien zeigen durch die jahrzehntelange Exposition nun erhebliche Verwitterungserscheinungen. Dadurch fällt eine Erneuerung der Glaskuppel, des Zinkbleches sowie der Elektrokabel an.

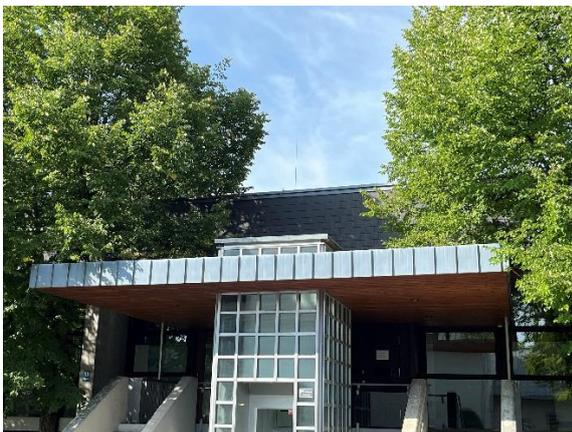
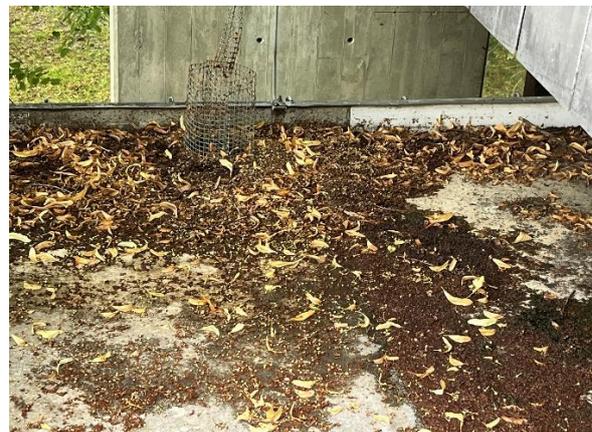
Baumbeschnitt im Spätherbst:

Jährlich im Spätherbst lassen wir die Bäume im Kirchengrundstück und Kindergarten fachmännisch zurückschneiden. Dieses Jahr werden die beiden Linden am Pfarrsaal besonders zurückgeschnitten, denn durch die Blüten und die erbsengroßen Früchte, werden die beiden Laubsiebe für die Dachrinnen des Pfarrsaals massiv verstopft. Die Kirchenverwaltung lässt die Laubsiebe zwar regelmäßig reinigen, trotzdem kam es heuer vor, dass bei einem Starkregen das Wasser über die Eingangstüren in den Pfarrsaalvorraum lief. Es entstand kein nennenswerter Schaden. Um dies zukünftig zu vermeiden, versuchen wir es heuer mit einem starken Rückschnitt der beiden Bäume.

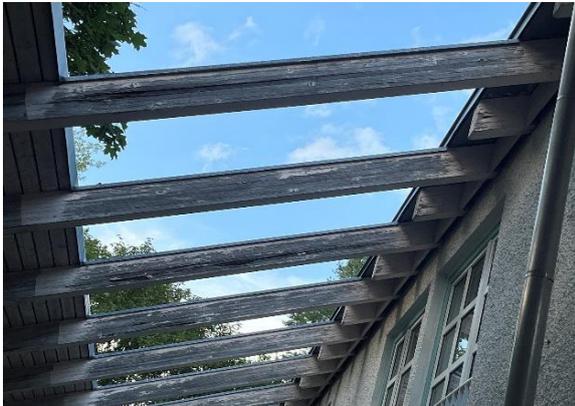
Balken des offenen Laubengangs zu den Wohnungen:

Wer sich die Balken des offenen Laubengangs zu den Wohnungen schon einmal angesehen hat, wird feststellen, dass einige davon witterungsbedingt stark beschädigt sind. Aus Sicherheitsgründen müssen diese in diesem Jahr noch ausgetauscht werden.
